# Eficiencia en el uso del agua en una plantación de palma de aceite.

## Importancia económica de su optimización

### Water Use Efficiency in an Oil Palm Crop.

### Economic Importance of Its Optimization.

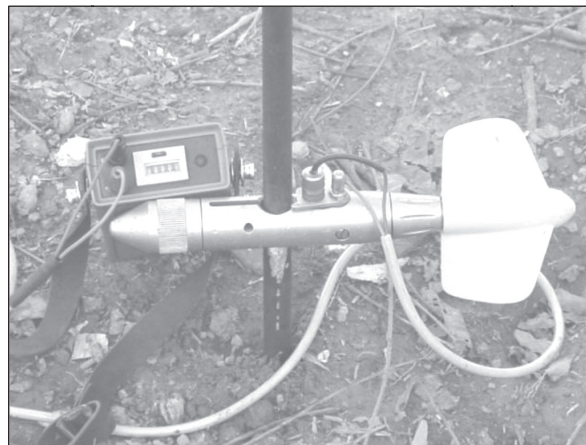
**Figura 1.** Molinete Kempten Z21.

Esta actividad consistió en una medición detallada de los valores de eficiencia de conducción de agua en los diferentes canales de la plantación. Se emplearon molinetes de aforos análogos y digitales (Figuras 1 y 2).

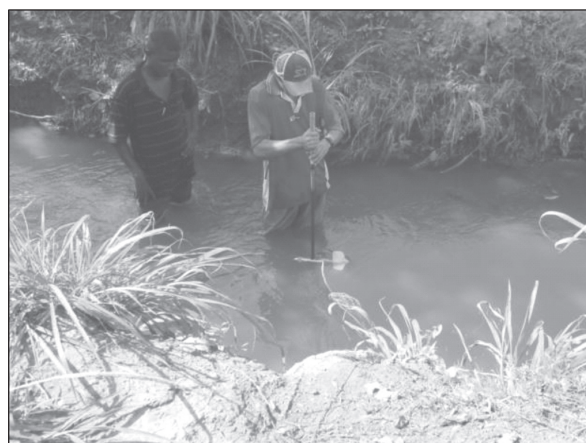
**Figura 2.** Medición de la velocidad de flujo en un canal de conducción.

Los aforos realizados en el canal de conducción principal se hicieron cada 200 m de longitud, desde la salida del reservorio hasta la plantación. Esto permitió obtener un índice de pérdidas de agua por cada 100 metros de canal. Los aforos se hicieron con la utilización del método de puntos reducidos y el empleo de un correntómetro digital.
