Importancia del drenaje sobre el nivel freático en el suelo para el cultivo de palma de aceite*

Importance of Drainage over the Phreatic Level of Soils for Oil Palm Crops

JESÚS PACHECO PASCUALES
Ingeniero Agrícola, Aceites S. A.
jpacheco@aceitesa.com

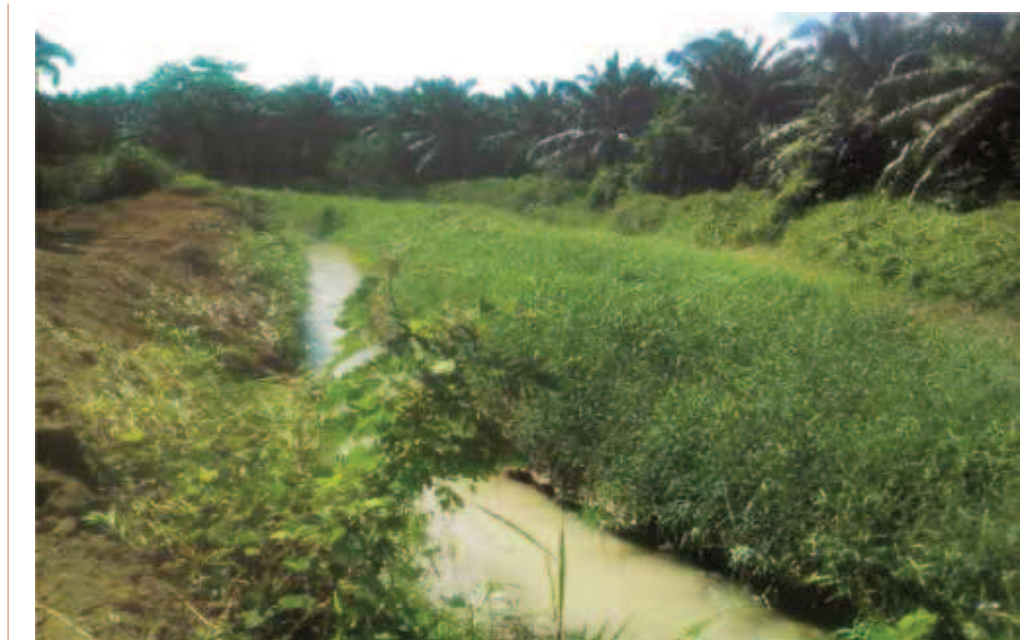
Figura 3. Caño Los Ingleses.

situación ocasiona que los canales se sedimentan y cambien la sección hidráulica a una de menor longitud y profundidad (Figura 3), limitando así el crecimiento radicular de las plantas de palma de aceite (Figura 4).

Una vez analizada la información se encontró que los resultados del estudio eran parciales, puesto que no cumplió el objetivo de abatir el nivel freático en el suelo debido a que el caño Los Ingleses, lugar en el que drenan los canales internos, se encontraba altamente sedimentado (Figura 3). Considerando esta situación, es conveniente señalar que además del trabajo a nivel de canales internos es necesario intervenir también los canales externos.

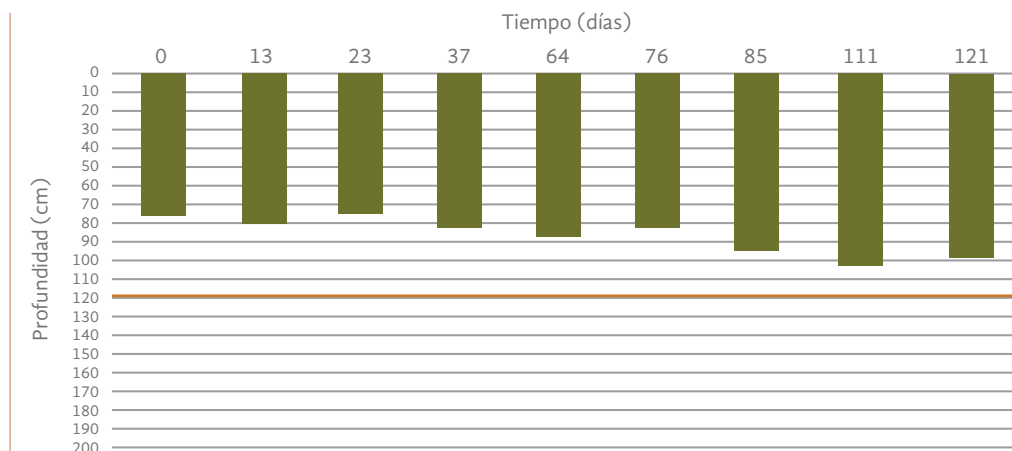
Figura 6. Profundidad del nivel freático de un freatómetro en el tiempo.

La información obtenida fue tabulada para identificar la permanencia del nivel freático en el tiempo e identificar las zonas críticas, con el fin de realizar el respectivo seguimiento a los canales de drenajes. En la Figura 6 se puede evidenciar que en el pozo de observación el nivel freático no estuvo a la profundidad requerida (línea naranja), sino entre 70-90 cm de profundidad en un periodo de 121 días (4 meses), lo cual resulta ser perjudicial para el cultivo de palma de aceite.
