Implementación del sistema cable vía en el Campo Experimental Palmar de La Vizcaína

Implementation of the Overhead Cable System in Research Station Palmar de La Vizcaína

Jhon Sebastián Castiblanco

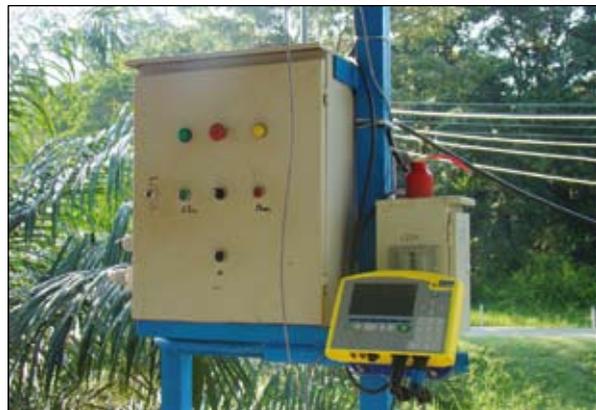
Figura 3. Reubicación de la báscula en la plataforma de descargue.

Las primeras semanas de operación del sistema, se tipificaron por presentar tiempos de descargue por malla cercanos a los 84 segundos. Con el paso de los días se presentó una sensible mejoría en este ítem, por adecuaciones efectuadas para optimizar la operación del tractorista y por el proceso de aprendizaje derivado del tiempo de trabajo en este puesto. Dos adecuaciones fueron realizadas. En la Figura 3 se muestra la disminución de desplazamientos por la reubicación de la báscula, ya que esta y el tablero de manipulación de arrastre del cable vía, que se hallaban a 5 metros de distancia, fueron removidos con el fin de obtener ganancias en tiempo en la plataforma de descargue.

Por otro lado, se modificó la forma en que el operario disponía los elementos de transporte que iba desarmando en la plataforma de descargue. Se sugirió que el operario dejara una malla armada para ir colocando garruchas, separadores y mallas, con el propósito de que el tractorista las llevara a campo sin perder tiempo al llegar a la plataforma. Esto permitió, no solo una disminución de los tiempos muertos del tractorista, sino una mayor celeridad en el desarme de mallas del basculero. Además, se modificó la tara (peso descontado a la malla correspondiente a los elementos de transporte), para obtener un dato de peso preciso del fruto contenido, para que el operario no perdiera tiempo al registrar los pesos en la báscula. En un principio, el basculero quitaba un separador, pesaba y luego seguía desarmando la malla. Al modificar la tara, fue posible suprimir un movimiento, acelerando el ritmo de trabajo del operario.

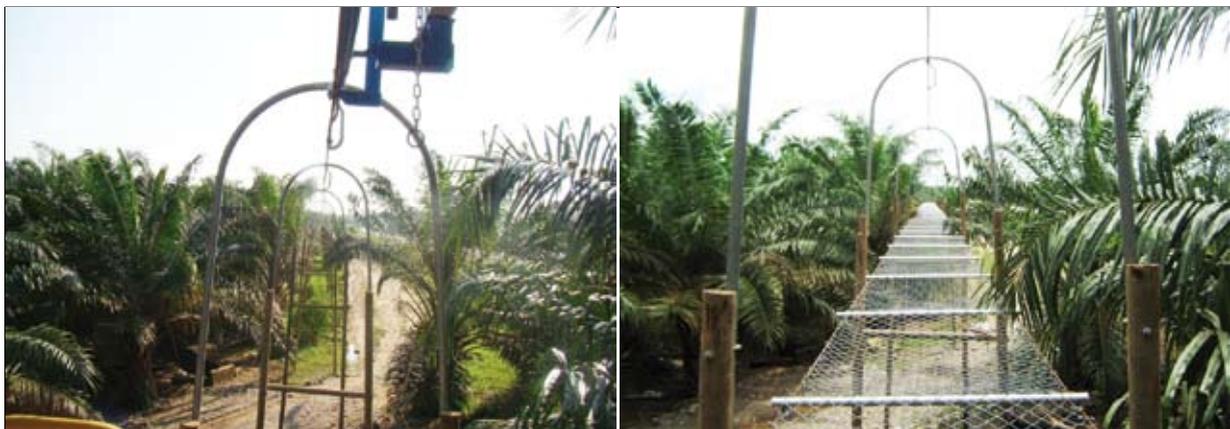
Figura 4. Malla de seguridad en los tramos altos del cable vía del CEPV.

En este sentido, se extendió en los tramos más altos del cable principal y del cable de retorno, una malla capaz de soportar cualquier situación de descarrilamiento para evitar posibles inconvenientes. La Figura 4 muestra la llegada a la plataforma de descargue (a 6 metros de altura) antes y después de la instalación de la malla. Tal malla facilita, inclusive, el cambio de las chanelas que se debe realizar con una frecuencia de seis meses en el cable principal y elimina los riesgos del operario de mantenimiento del sistema.

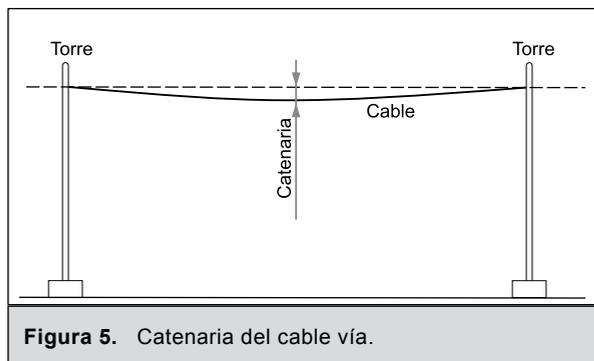
Figura 5. Catenaria del cable vía.

cia vertical existente entre la cresta y el valle formados por el cable (Figura 5), superaba los niveles permitidos (10 cm), por lo que fue preciso tensarla de nuevo, con miras a disminuir los riesgos de descarrilamientos. Finalmente, se hizo mantenimiento a algunos lotes que presentaban gramíneas altas que enredaban las mallas durante el tránsito de estas hacia la plataforma.

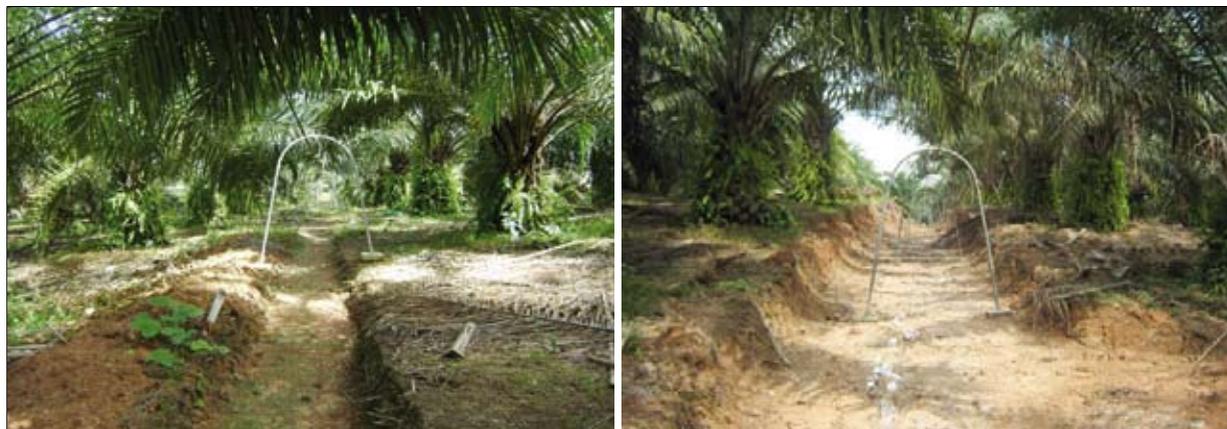
Figura 6. Modificación a la línea 15 del cable vía del CEPV.

En esta vía, una adecuación mayor que fue necesario realizar, consistió en la remoción de 2,38 m de profundidad de suelo en una loma por donde pasaba la línea 15 del cable vía del CEPV. Durante los primeros meses se observaron descarrilamientos frecuentes del tractor y poca capacidad de arrastre de mallas, puesto que la pendiente del cable era muy pronunciada. Se incurrió, además de los riesgos al tractorista (derivados de la altura del cable acompañada con frecuentes desca-

En este sentido, fue preciso bajar el nivel de las torres que se encontraban en la loma, excavando a 2,38 m de profundidad, con la consecuente disminución en la pendiente del cable. Así pues, con una disminución de pendiente mayor al 2%, se posibilitó el tránsito del tractor aéreo con su capacidad normal de arrastre. La modificación de la pendiente implicó, además, que los cosecheros pudieran efectuar el llenado de mallas con menor dificultad, dado que es más fácil manipular los elementos de transporte sobre el cable. La Figura 6 muestra las modificaciones efectuadas.

También con respecto a la evolución del comportamiento del tractor, las adecuaciones de la línea 15 del cable del CEPV facilitaron la capacidad de arrastre de este, ya que con una pendiente del cable de 4% solo se podían subir 3,5 toneladas, mientras que

con una pendiente de 1,7%, lograda después de las adecuaciones, se puede subir la totalidad del peso (5 t), eliminando, además, los riesgos de descarrilamientos asociados con pendientes.

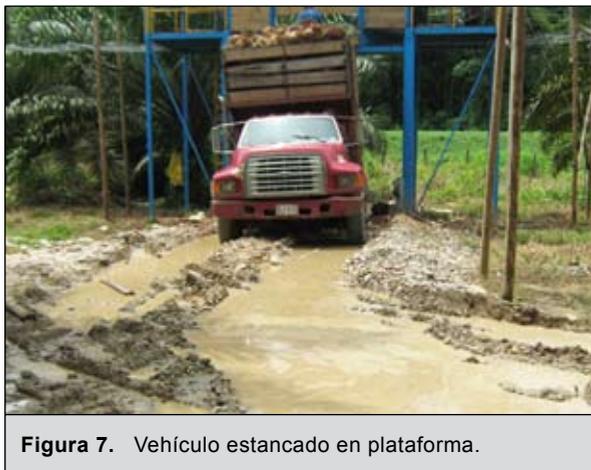
Figura 7. Vehículo estancado en plataforma.

que recorrer grandes distancias al interior de los lotes, sino que a la entrada de la zona de cultivo se proyectó instalar la plataforma de descargue, con miras a disminuir la depreciación de las vías internas. Ahora bien, el suelo de la zona, teniendo una baja capacidad portante y estando en un terreno bajo, es susceptible de inundación y poca firmeza del material que allí se coloque. Lo anterior conllevó a que, con el paso del tiempo, se generaran hundimientos de los vehículos y estancamiento del agua (Figura 7), con los correspondientes riesgos del desempeño de la máquina, la seguridad del operario del vehículo y demoras que conducían a pérdida de eficiencia del sistema.

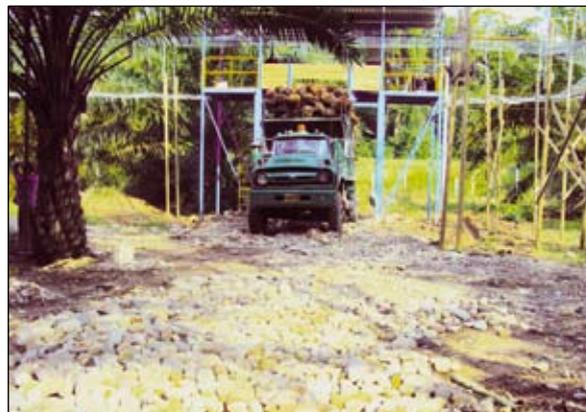
Figura 8. Plataforma después de arreglos parciales.

En este sentido, antes de efectuar una inversión en una placa base adecuada para el terreno, fue preciso drenar la zona para disminuir el estancamiento de agua, dado que cualquier material que se hubiera colocado no habría tenido gran impacto. Así, se construyeron drenajes sencillos para evacuar el agua en época de lluvia y, posteriormente, se llevó balastro a la zona para rellenar el área en hundimiento (Figura 8).

Con estas medidas se facilitó la movilidad del vehículo para el cargue de fruto, aún cuando sería más conveniente adecuar una placa más resistente para una mayor producción futura. El empresario que pretende usar cable vía con plataforma de descargue debe tener en cuenta, por consiguiente, que su ubicación debe hacerse con criterios que faciliten el drenaje de agua y que se encuentre en un punto cercano a la salida del lote para disminuir mantenimientos de vías.

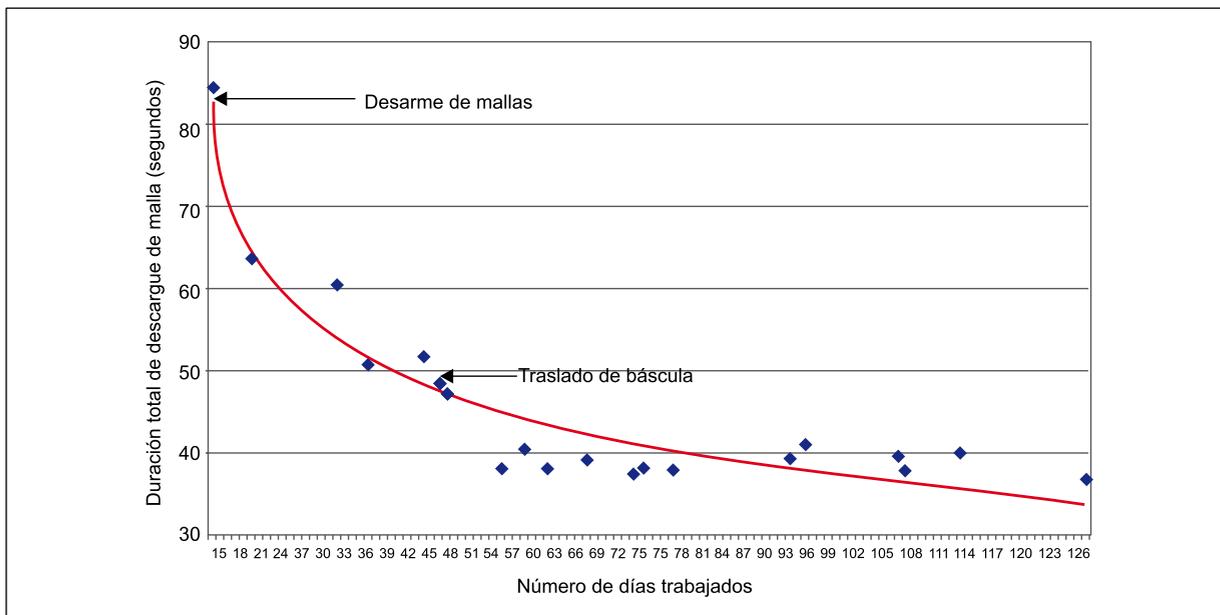
Figura 9. Curva de aprendizaje del operario de báscula.

De esta manera, en la Figura 9 es posible dilucidar el avance en el ritmo de descargue de mallas del basculero en la plataforma. A finales del primer mes de operación del sistema, la capacidad de descargue del basculero se encontraba en el orden de 84,3 segundos por malla, pasando a nivelarse entre 37 y 42 segundos, después de las adecuaciones efectuadas. Vale la pena aclarar que estos tiempos corresponden a observaciones de campo en las que se eliminaron tiempos con elementos extraños, y sobre los que no

se les han añadido suplementos (este procedimiento se usará para la estandarización de la labor).
